## **Uccelli a Linate**

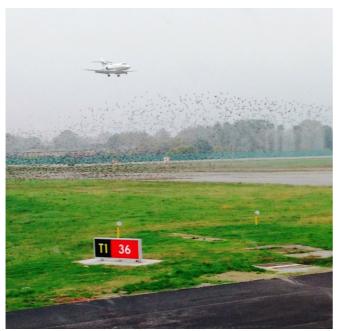
Lunedì 28 Ottobre 2013, intorno alle 08:00 locali, punto attesa sul raccordo T1 di Linate. La foto è eloquente: un piccolo jet è in corto finale mentre uno stormo di storni si sta alzando in volo ed attraversa il prolungamento pista. Altri stormi (o forse lo stesso) erano stati visti per tutta l'ora precedente alzarsi posarsi all'interno dell'aeroporto ed anche attraversare la pista proprio nel punto in cui gli aerei di linea si alzano in volo. Dietro il piccolo bimotore seguenza di voli di linea in avvicinamento, mentre dietro il velivolo al punto attesa altri aerei aspettano il loro turno per il decollo: è una delle ore di punta.

Ma la questione fondamentale, a nostro avviso, è che uccelli ed aerei, come si vede nella prima foto, non possono stare insieme nello stesso spazio aereo: semplicemente non possono (e non devono), per cui i casi sono due: o il sistema di osservazione e di allontanamento è immediatamente efficace, o gli aerei devono andare da un'altra parte o restare a terra finché il pericolo non è passato.

Molto è stato fatto da allora per migliorare la sicurezza ma molto resta ancora da fare; e ci permettiamo di suggerire alle autorità aeroportuali di voler conseguire un altro primato, quello di essere il primo aeroporto italiano ad adottare un avian radar, ovvero un radar che consente di individuare a scopo tattico la presenza di concentrazioni di uccelli fino a 5 km.

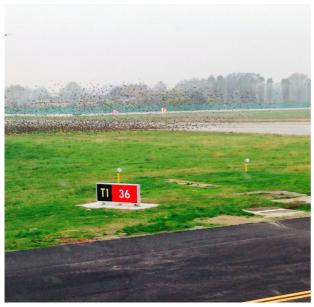
comportamento del resto ben noto. Durante la sosta ha effettuato le consuete evoluzioni in stormo compatto, posandosi ed alzandosi dal terreno. La foto sottostante, scattata qualche momento prima della precedente, documenta questo comportamento.
